## **Porovnanie výsledkov meraní s jednoneničovými a phased array sondami pri ultrazvukovej kontrole keramických izolátorov VVN.**

**Pavol Kučík**

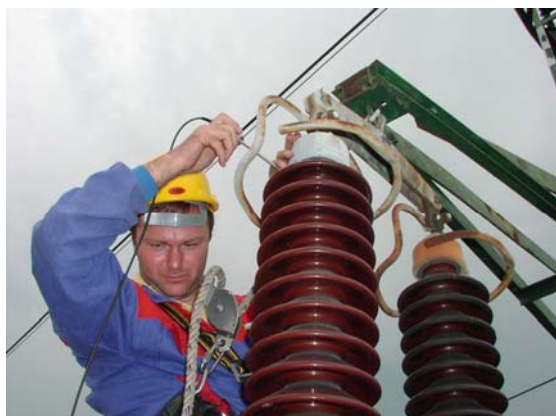
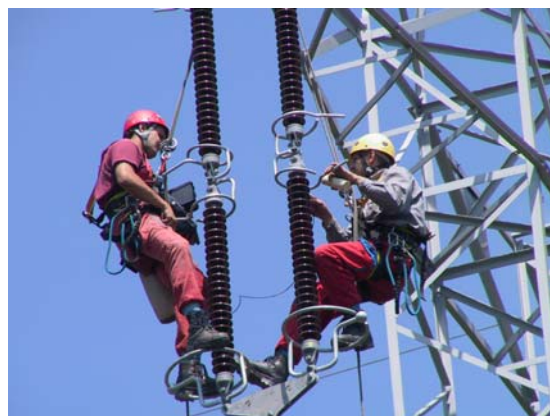
Obr.3 – Meranie ultrazvukom na vedení z vysokozdvížnej plošiny a z lanových závesov

Kontrolu sme vykonávali s vysokozdvížnej plošiny alebo aj priamo z lanových závesov. Merania nám odhalili niekoľko izolátorov s rozvinutým lupienkovým lomom, čo sa potvrdilo neskôr aj po ich rozrezaní.

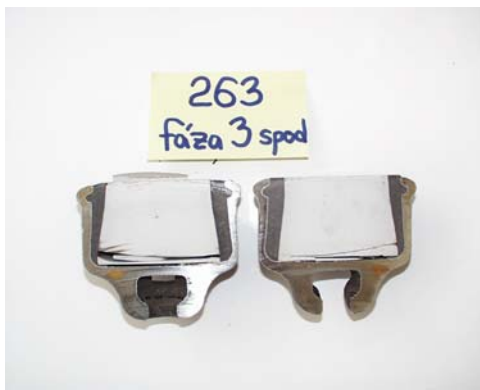
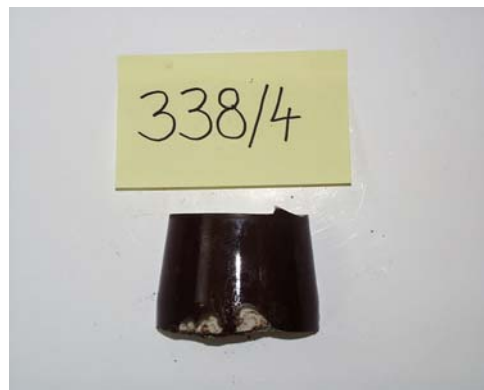
Obr. 8 – Začínajúci lupienkový lom č.263 a lokálne vylúpenie konca č.338/4

Tieto chyby, ktoré sa prejavujú satelitným echom, v blízkosti koncového echa od hrany, potvrdilo opäť až následné rozrezanie izolátorov obr. 8.
