Porovnanie výsledkov meraní s jednoneničovými a phased array sondami pri ultrazvukovej kontrole keramických izolátorov VVN.

Komplexná metodika kontroly izolátorov.

Spôsob ultrazvukovej kontroly izolátorov

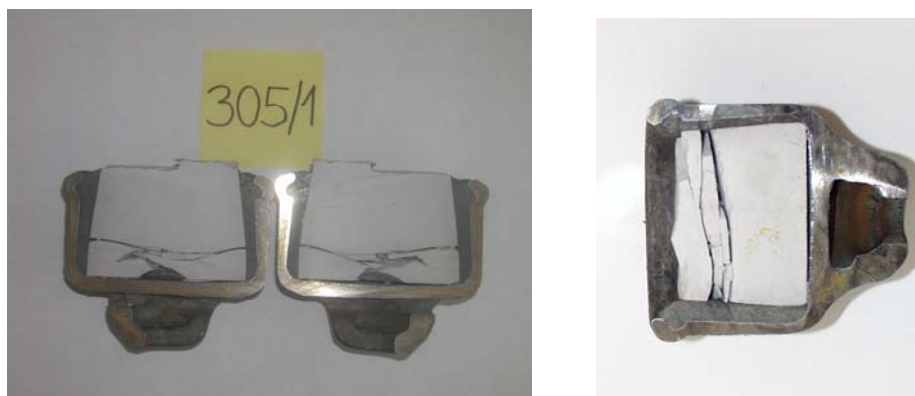
Použitie jednoneničovej uhlovej sondy so zbrúsením predšádky do polomeru vonkajšieho obvodu izolátora v mnohých prípadoch veľmi spoľahlivo odhalilo chyby alebo indikácie typu rozvinutého lupienkového lomu ako je to na obr. 4, kde to potvrdilo následné rozrezanie, obr. 5. Rozvinutá sieť trhlín neumožňuje odraz od hrany, preto koncové echo vymizne a objavujú sa náznaky poruchových ech od lomových plôch. Tieto ale nemusia byť vhodne orientované a vtedy sa echá neobjavia.

Obr. 5 – Rozvinutý lupienkový lom
